<Gさん 25歳 男性>

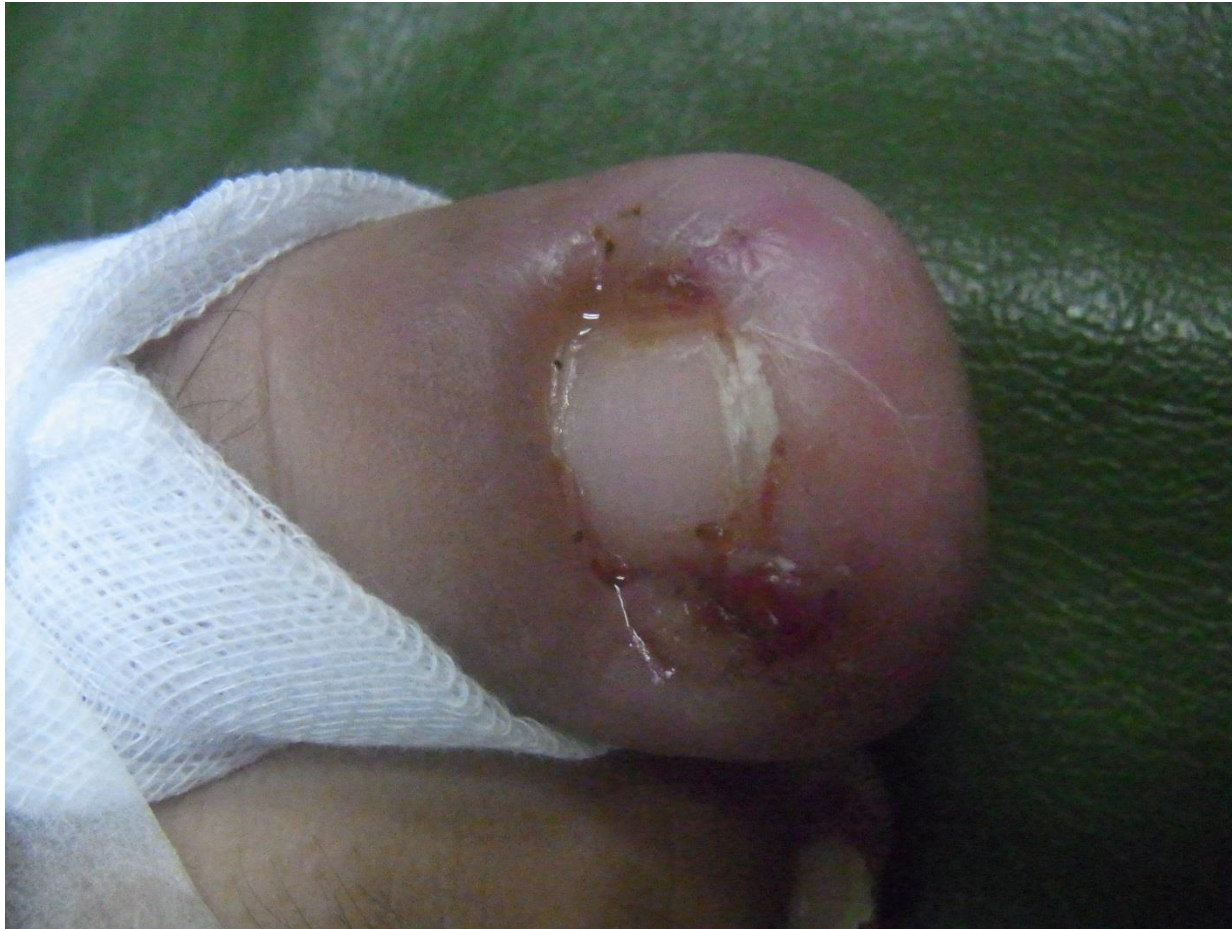
これも縮こんで、  
皮膚に埋もれたようになっている爪。  
なんか、いつもズキズキしてるんっスよ。

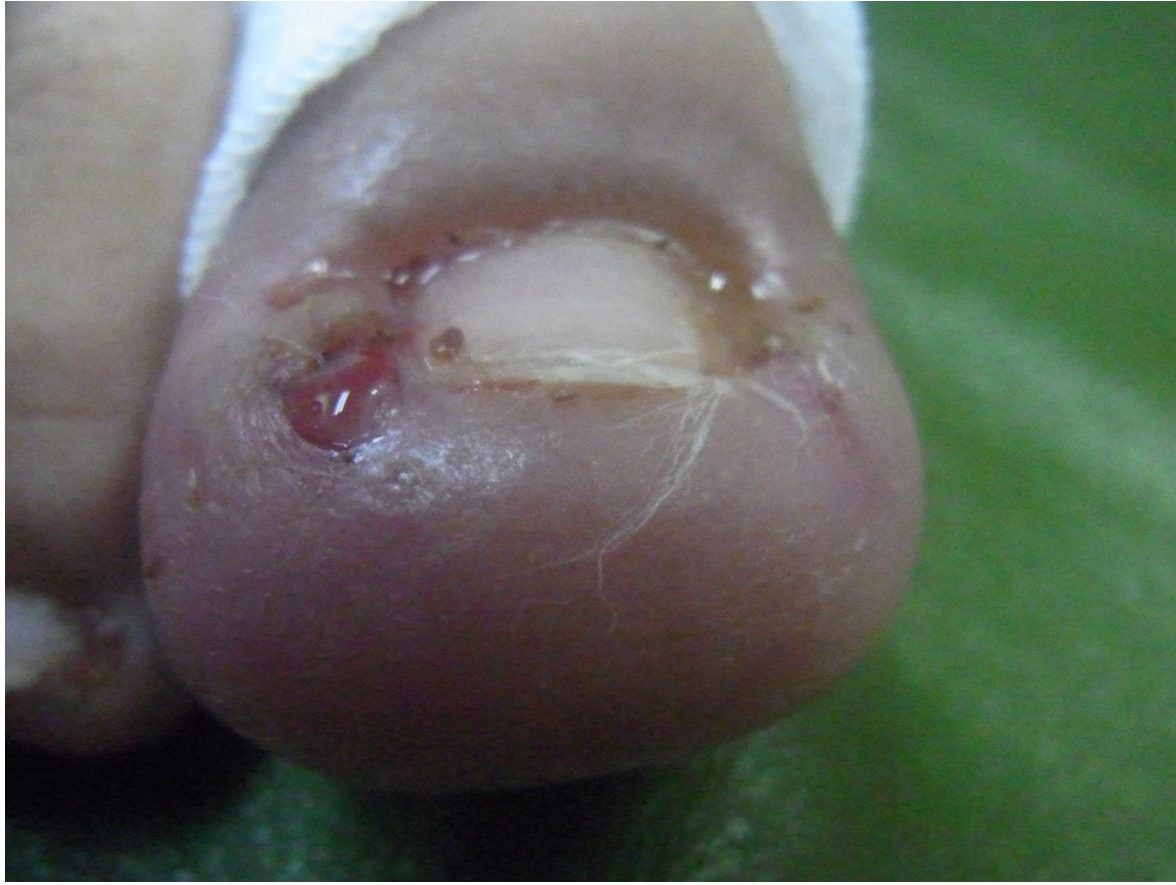
爪はたしかに皮膚に埋もれてます

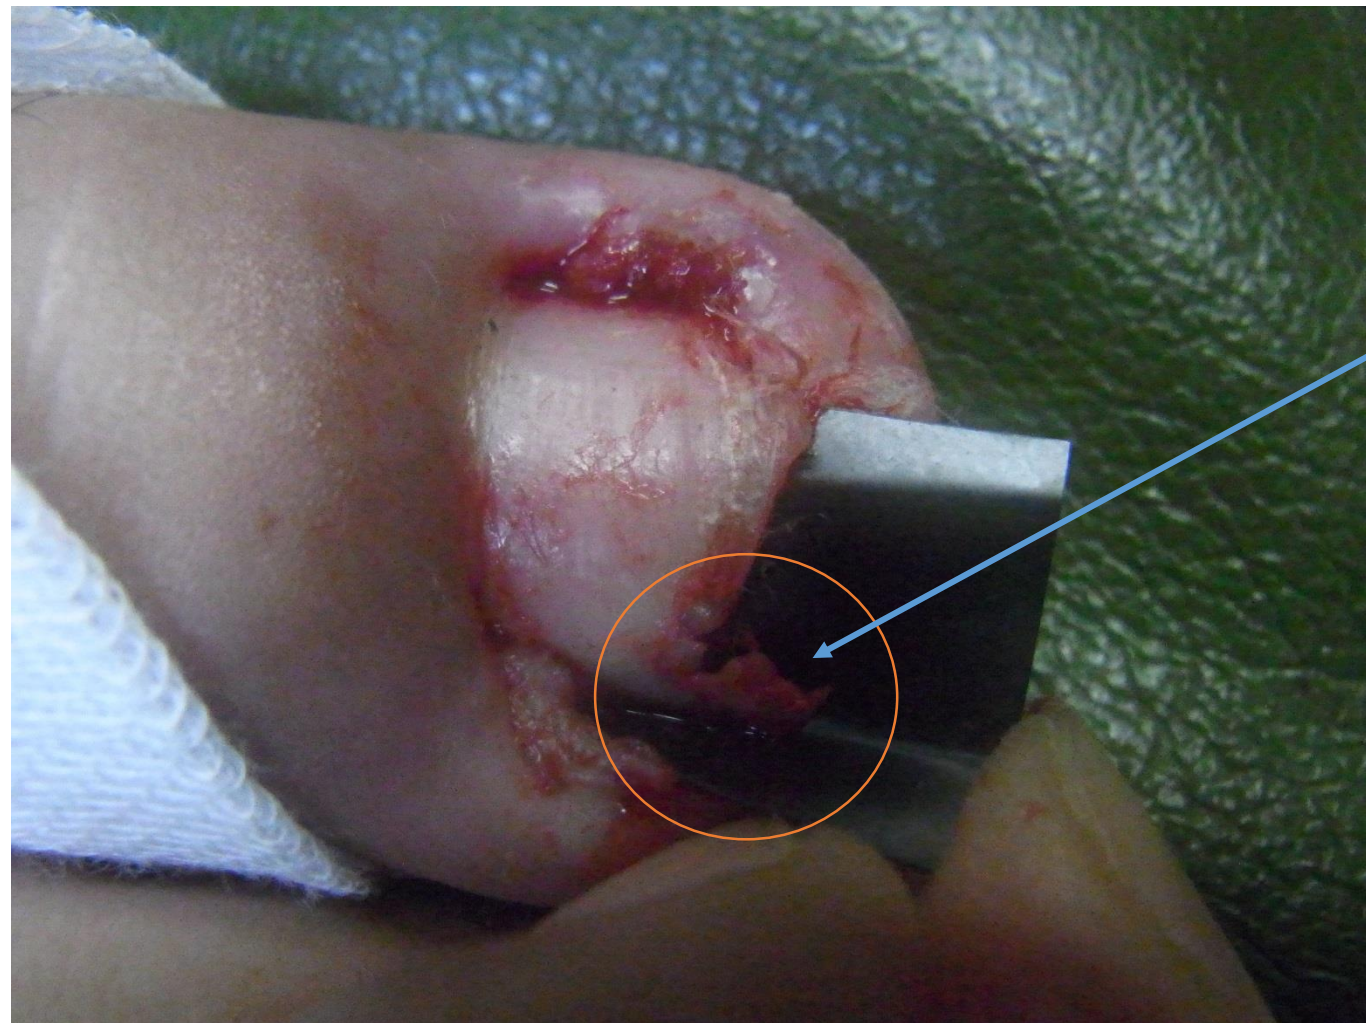
爪の端の皮膚の下を探ると、  
ごっつい爪刺が  
隠れてました。

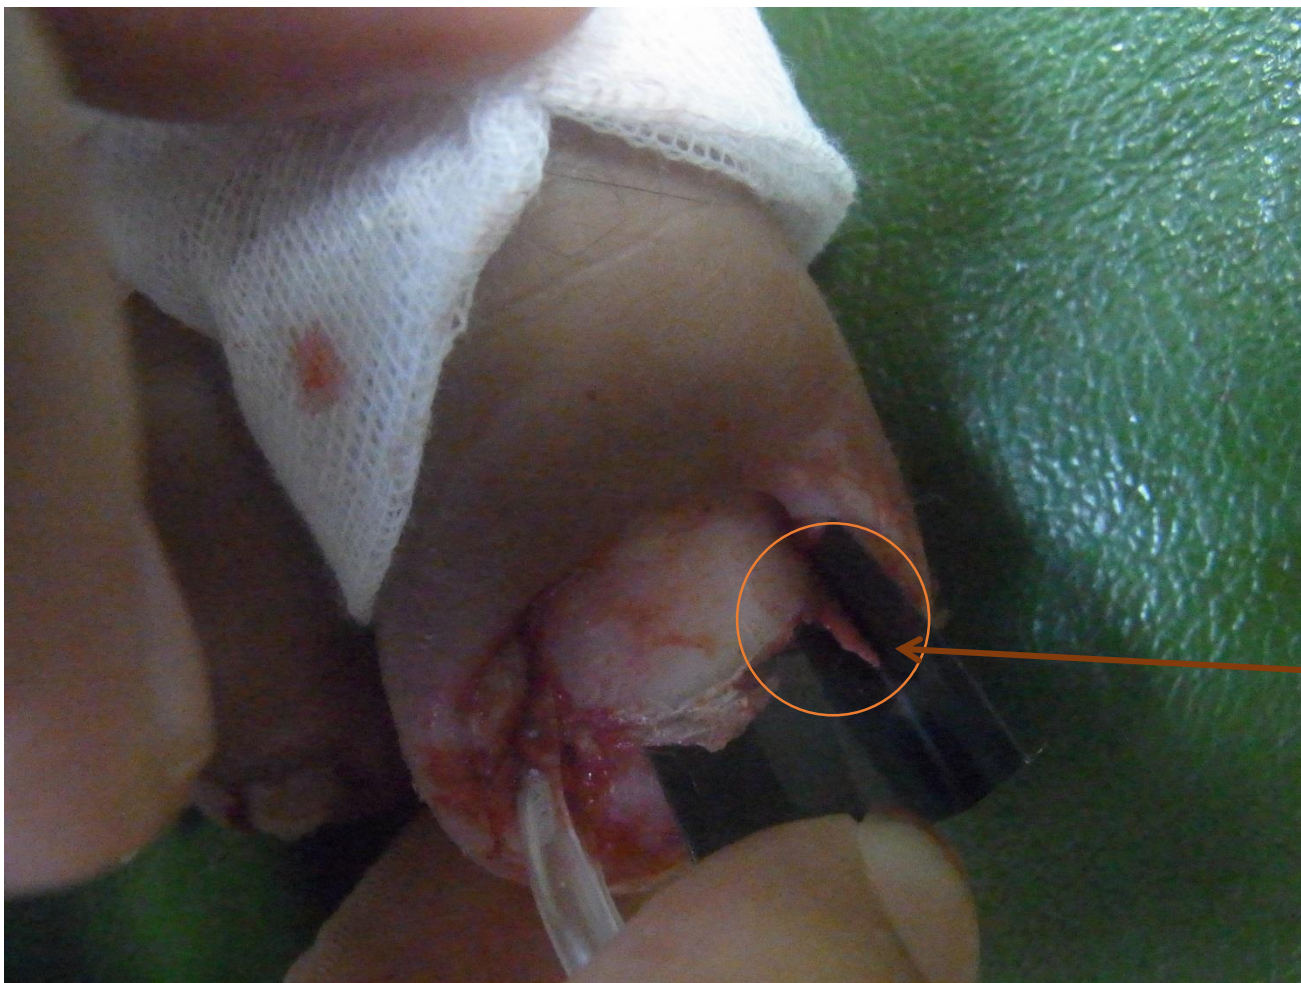
(こちらにも爪刺が隠れてました)

逆側は充分「のりしろ」があったので人工爪で

Tubeがこれです。アクリル樹脂に塗りこんで固めてるんです
