<Hさん 39歳 男性>

一筋縄ではいかなかったケース

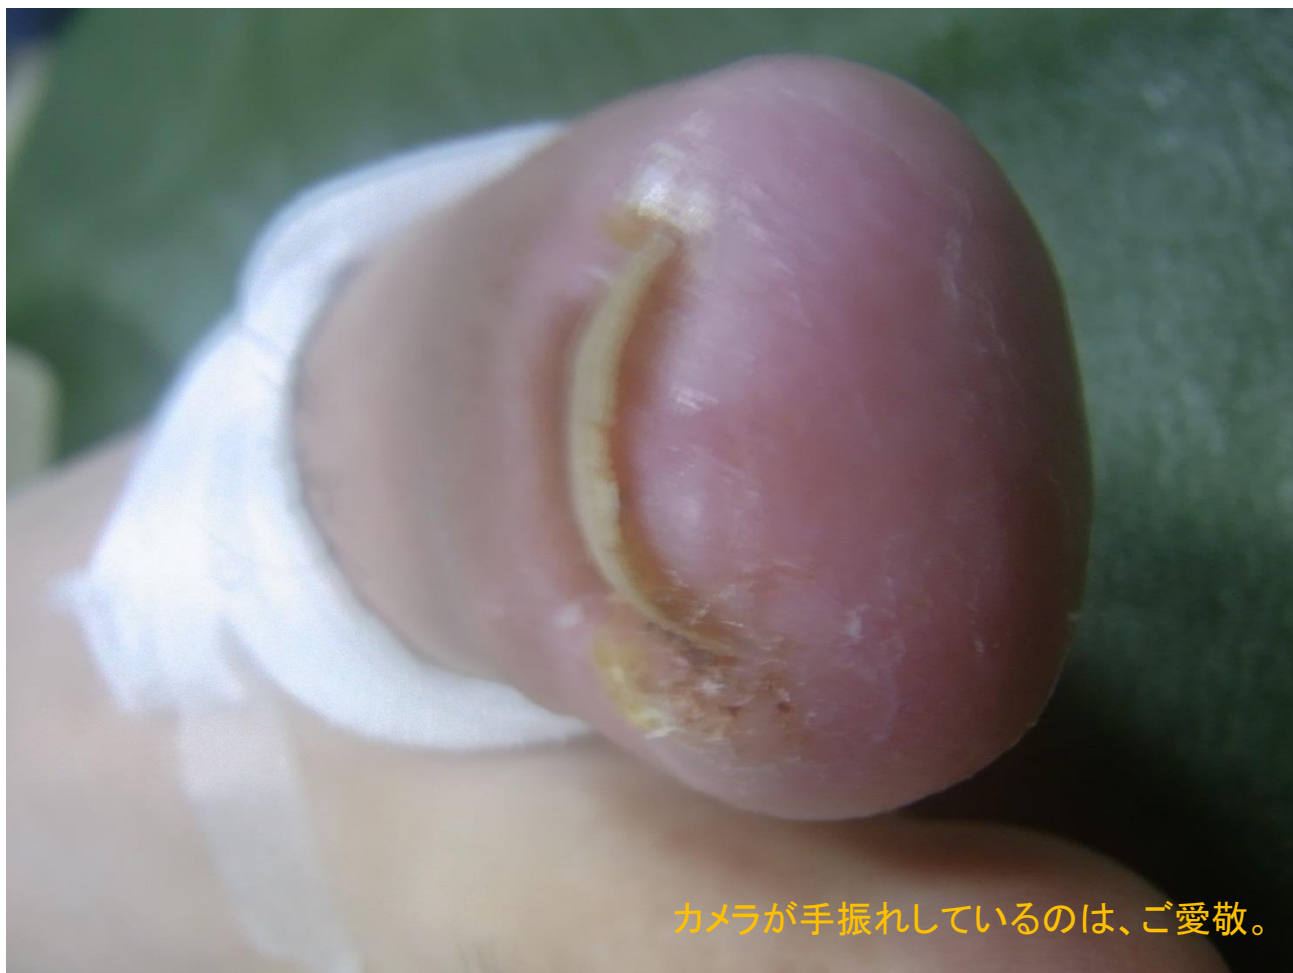
両側爪郭に腫脹
外側には肉芽形成もあり、
表面は痂皮化している
(両側の皮膚のところ腫れていて、
変な肉ができてるところもあって、
その表面が硬くなってる、ってことです)

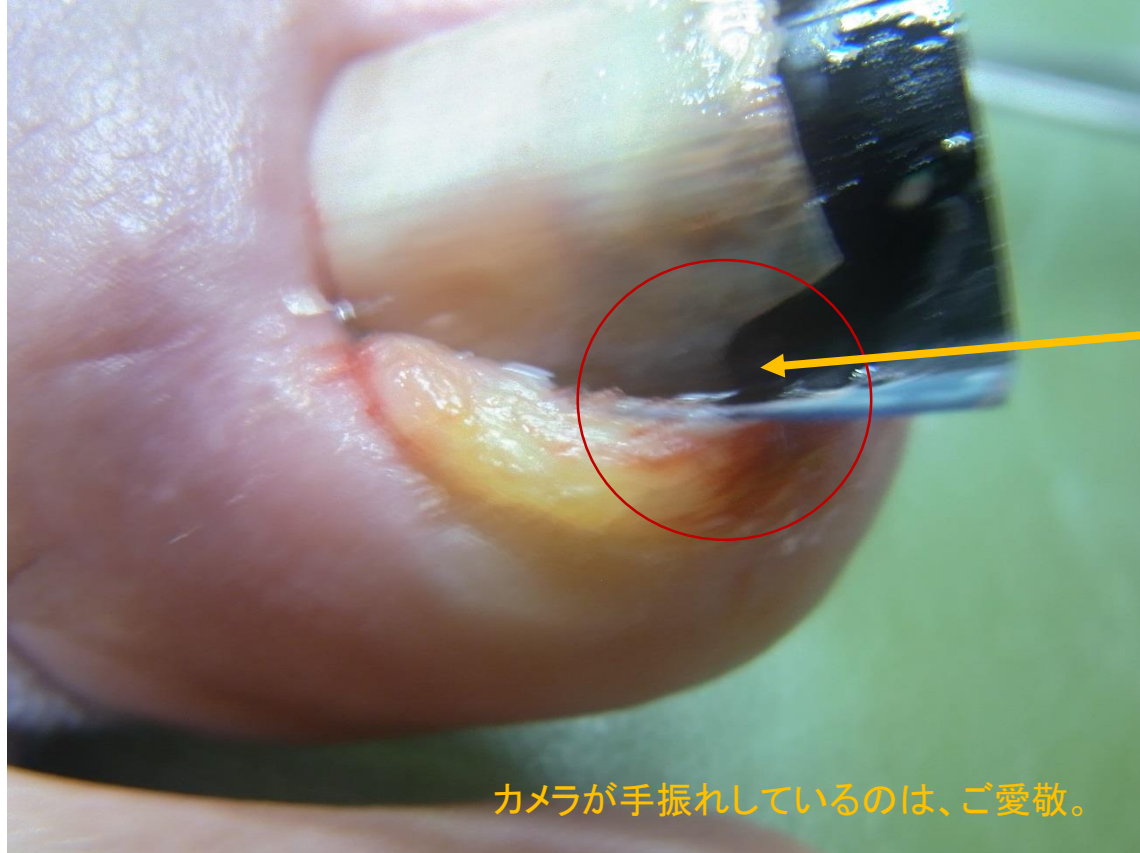
Filmを奥に差し込もうとしても、入っていかないなあ、
と思っていたら、

爪甲の端に巻いた**段差**がかくれていました。

(Filmの下にコットン入れてかさ上げしているので、
巻いていたのも矯正されて、この所見。)

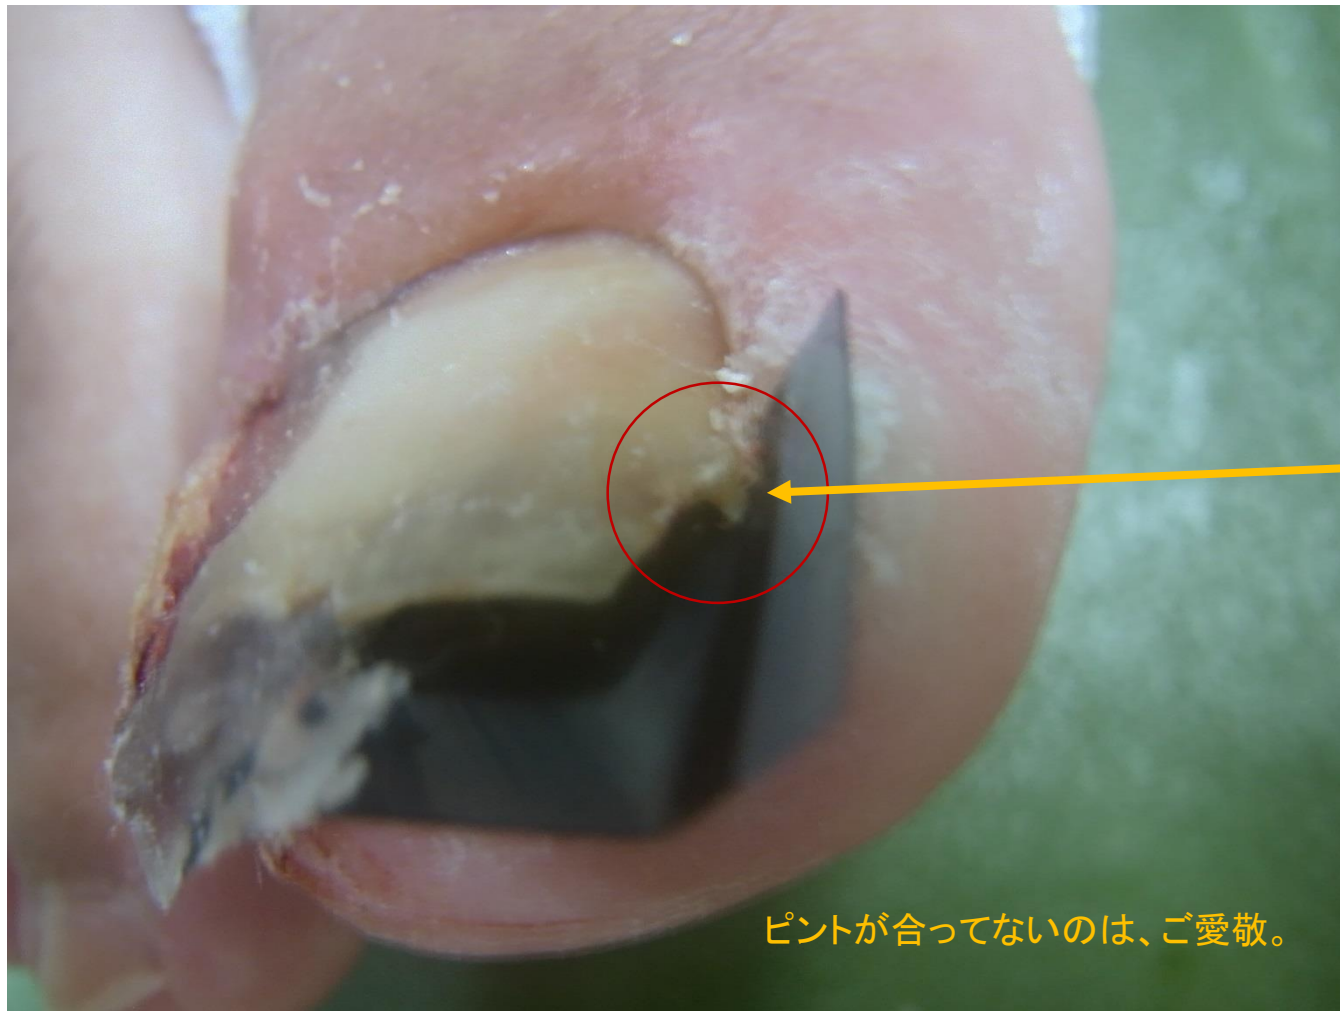
逆の側も同様。
Filmが奥にはいっていかないなあ、と思ったら、
奥のほうに

巻いた爪刺が隠れていました。

(Film下にコットン入ってるので、
巻いていたのも矯正されてこの所見。)

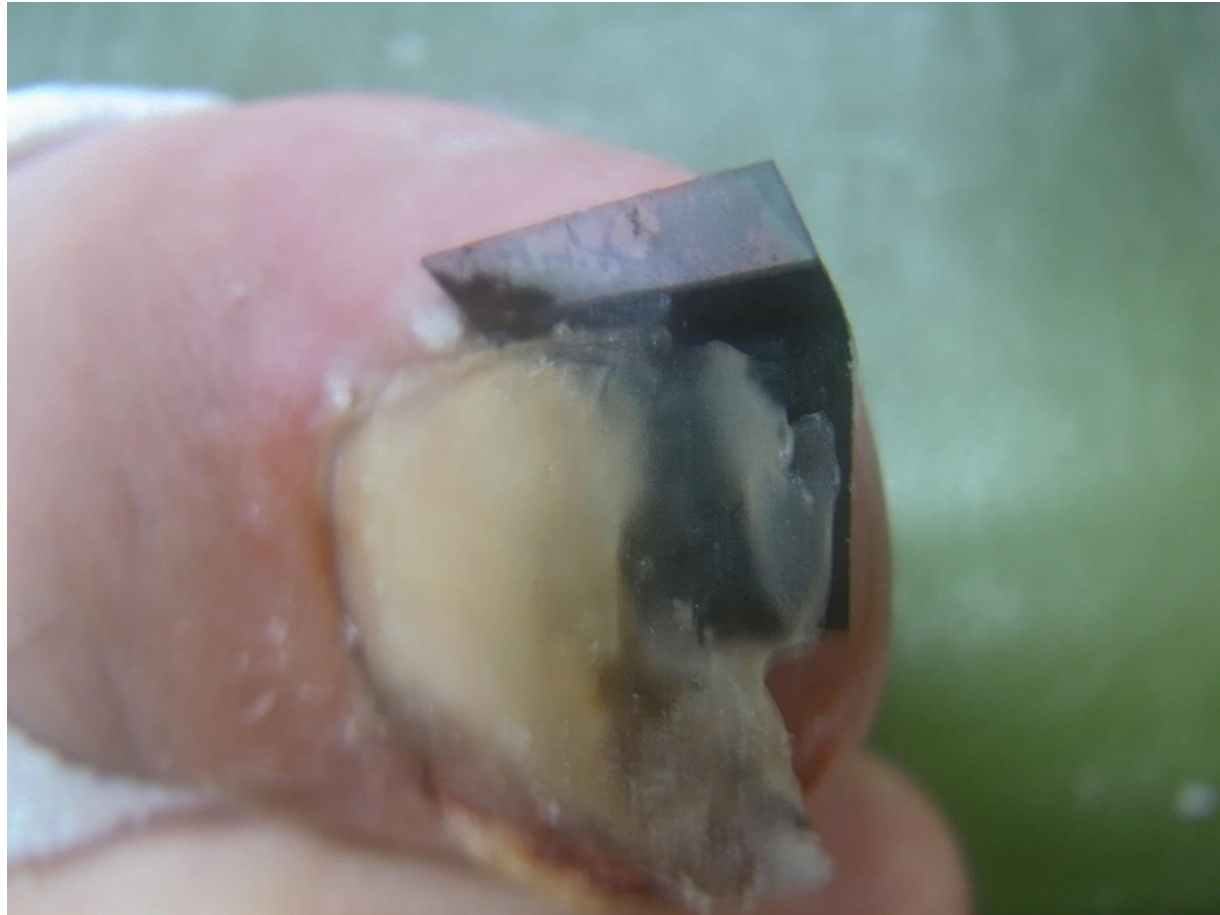
そして、人工爪作成

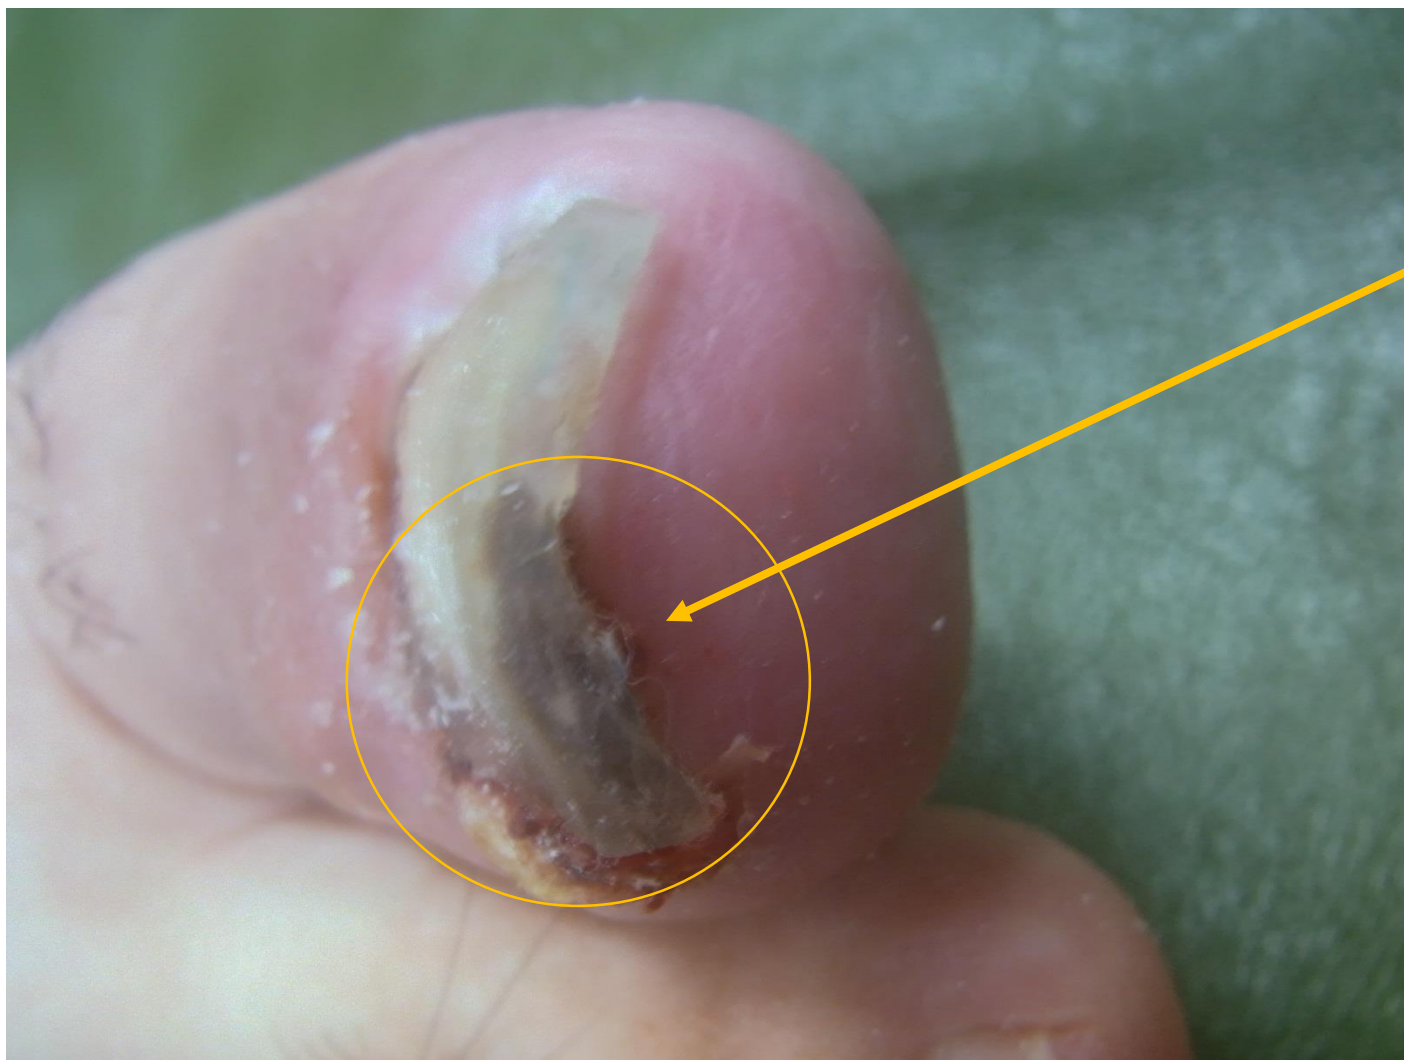
クロっぽいのはfilmからの塗料剥離、転写
まあ、美容じゃないし、、、で許される？

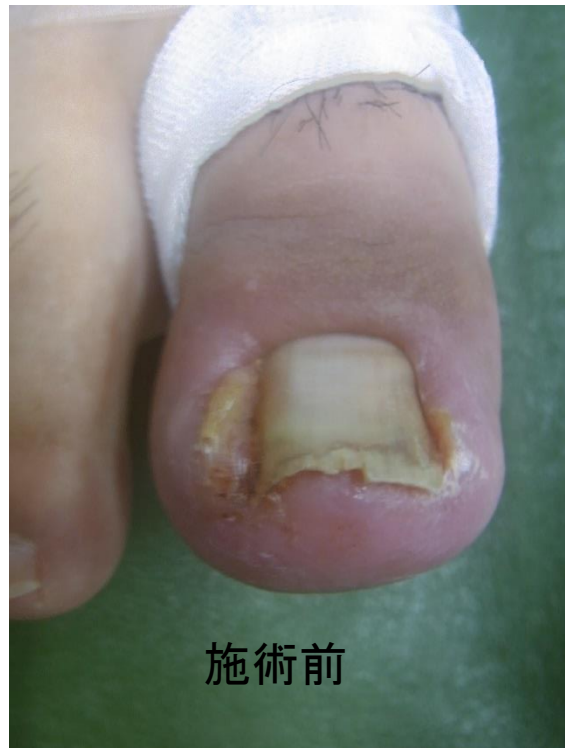
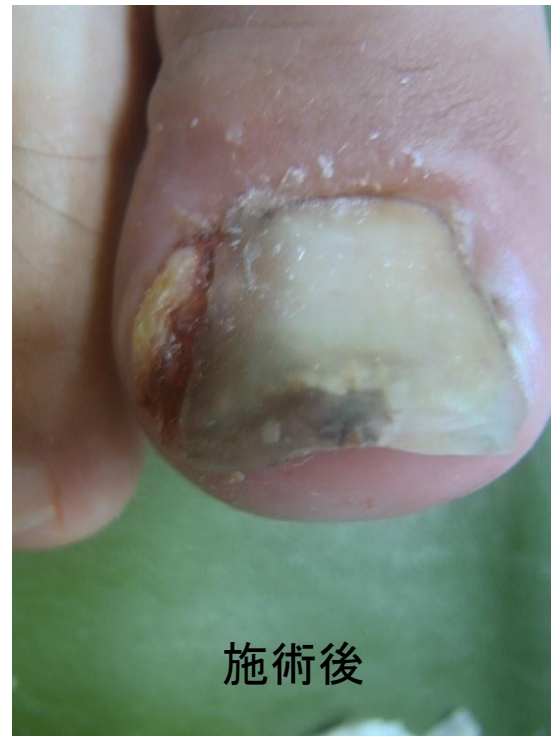
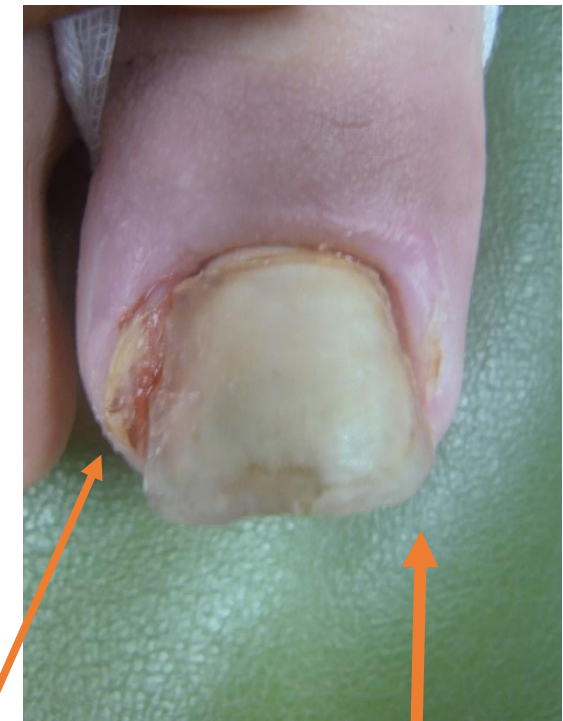
施術から10日ほど経ちますが、
肉芽消退しておらず、なんかおかしい、、、
痛みの訴えはないですが。

痛いのはこちら

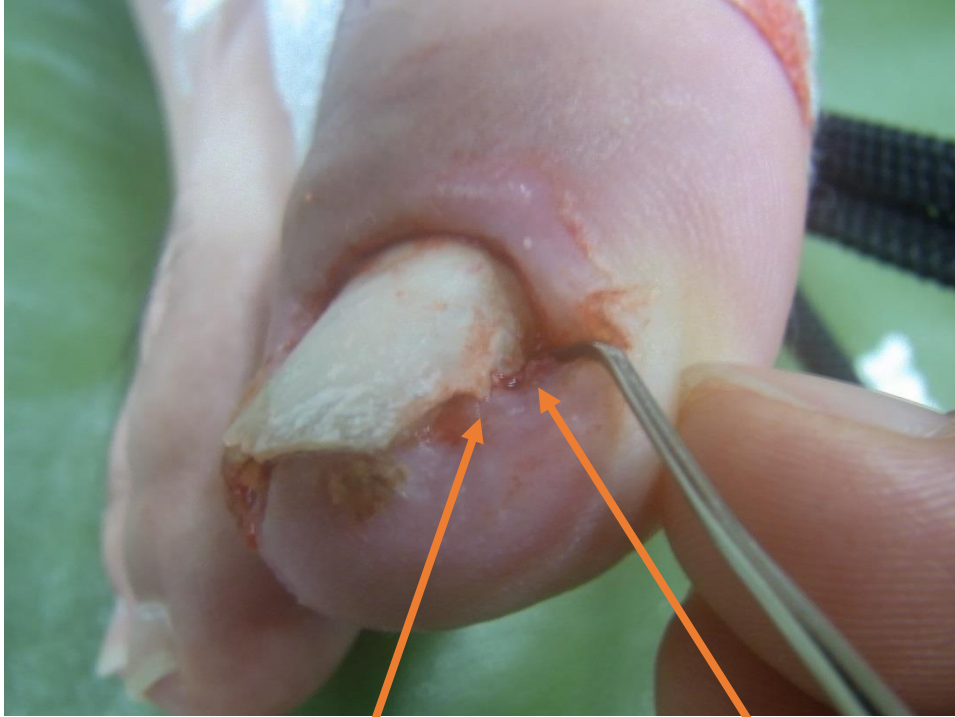
このワルの爪刺の奥に、、

さらにその近位に別の爪刺が現れました。
当初の腫脹が軽減したからこそ、今回はここまで見えた？
(ひとつ、手前の爪刺を発見して安心して、
さらに奥を見に行かなかった当方の見逃し?)

肉芽ができている逆の側爪郭部の奥も探りましたが、肉芽のvolumeのため、さらに奥までは確認できず、、

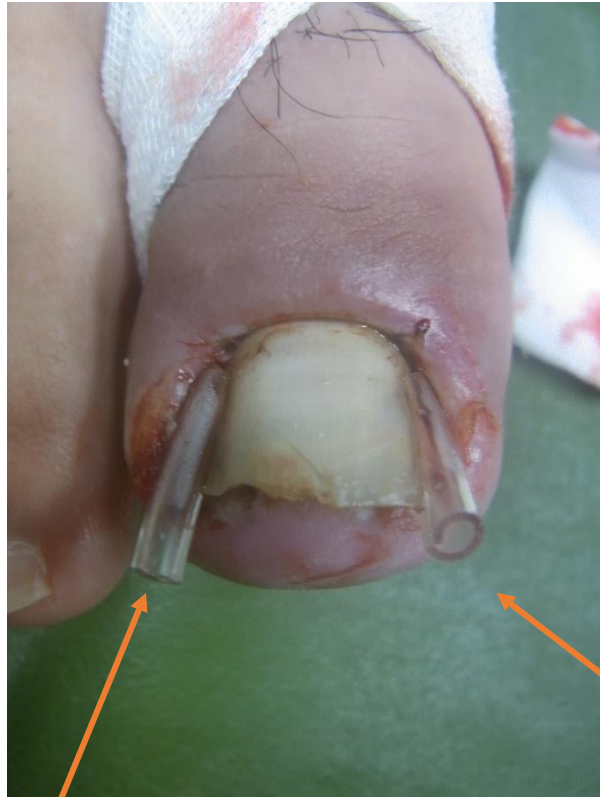
全体を
アクリルで
固めて、、、

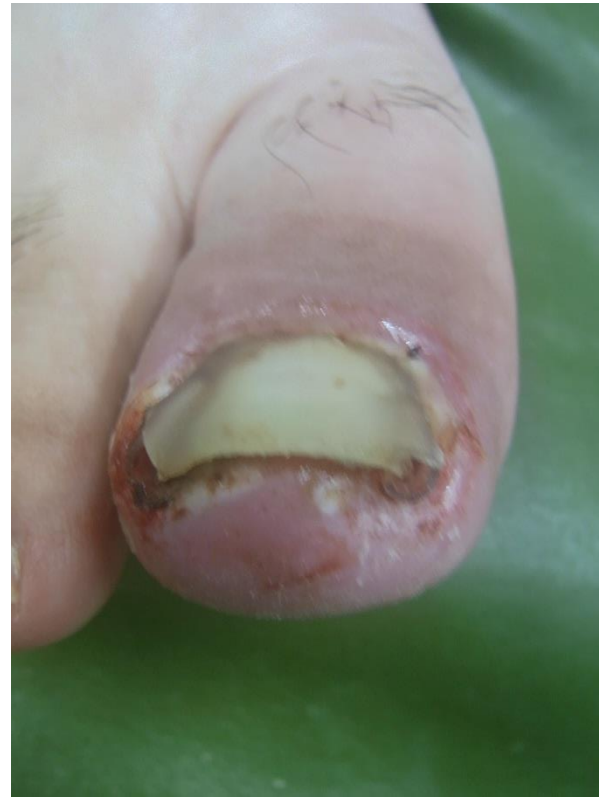
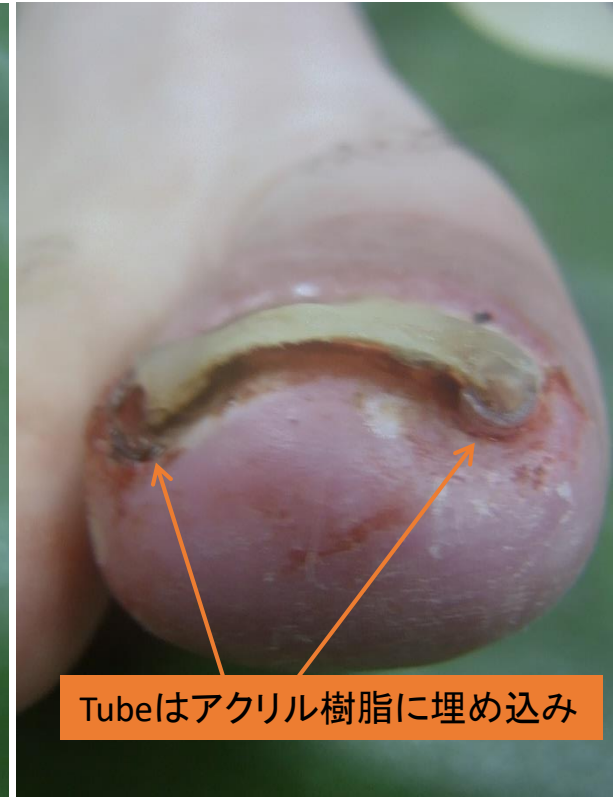
Tubeはアクリル樹脂に埋め込み

奥にまだ爪刺が隠れてるかもしれないのですが、
とりあえず、肉芽に当たらんようにしましょか、と、
とりあえずtube splinting。
案外、すんなり挿入できました。

肉芽を切除すると、奥までちゃんと見えるかもな、と思いましたが、
今回は切らずに、tube splintingで逃げました。

爪甲が湿軟しており、人工爪作成しても、剥がれ易いかな、と
思い、今回はこちらもtube splintingとしました。

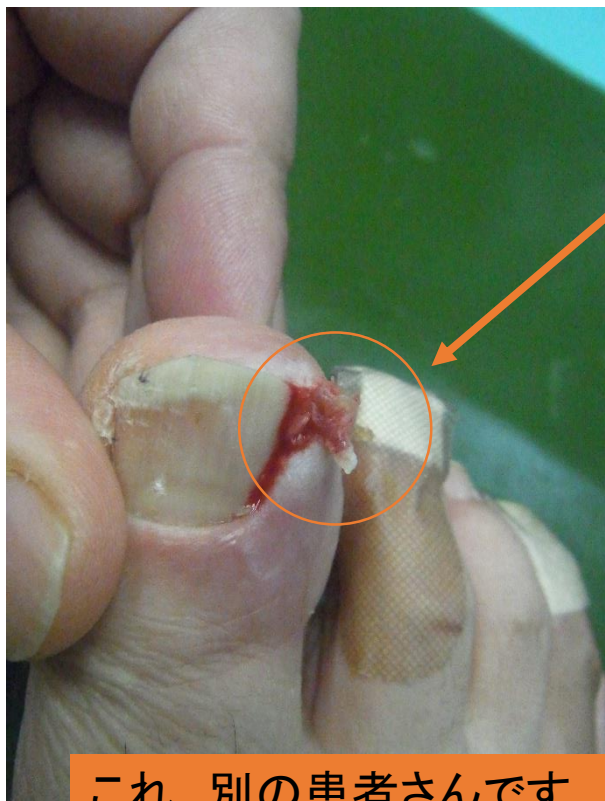
これ、別の患者さんです。

本体の爪甲としっかり接続しない形で切り残しの爪甲片が肉芽中/側爪郭中に迷入していることも経験します。

遊離した爪甲のかけらが複数迷入して、異物となっていたこともありました。切り残しの爪甲片が蓄積されていったのでしょくけど。

てなこと、肉芽、側爪郭の中はしっかり探るべきと考えています。そのための麻酔、そしてそこまであらわにするなら、人工爪であとくされなくすっきり、がいいなあ、と考えておりますが、今回の処置を追加した症例のように、仕切りなおすことや、一旦tube splintingに逃げることもあります。
